## МОНИТОРИНГ СОСТОЯНИЯ РУЧЬЯ ПАРКОВОГО ЗА 2014-2015 Г.Г.

## **MONITORING OF PARKOVYI STREAM DURING 2014-2015 YEARS**

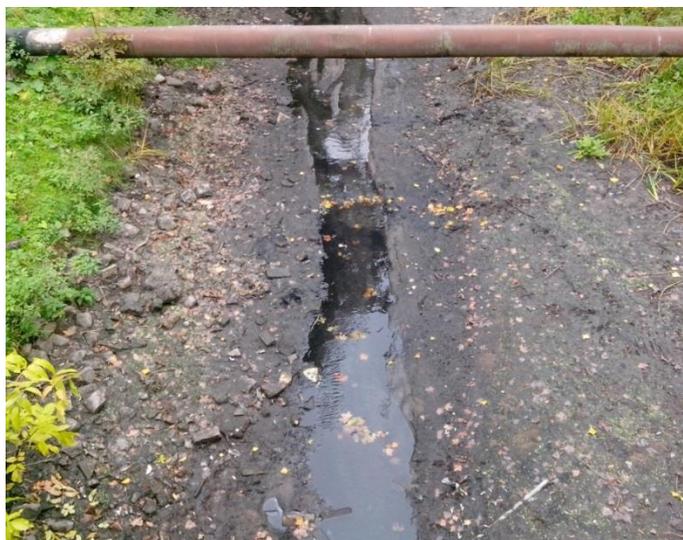
Участок ручья, проходящий через ул. Горького (рисунок 1), сильно обмелел, глубина составляет несколько сантиметров, ширина колеблется от 50 см до 1 метра. Дно илистое, загрязнено строительным мусором.

Рисунок 1 - Участок ручья на ул. Горького

Из проведенного анализа следует, что за состоянием ручья не проводится необходимого надзора. Качество воды по-прежнему соответствует нормам для данной категории водопользования, однако наблюдается тенденция к ее постепенному ухудшению. Также следует предпринять ландшафтные работы по улучшению внешнего вида ручья и обеспечения лучшей пропускной способности.

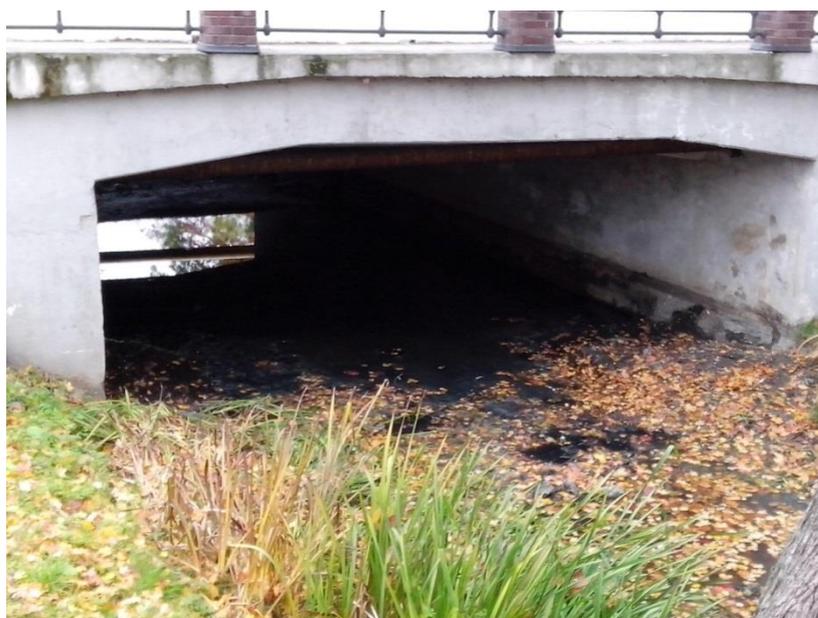
На участке между мостом через ул. Горького и парковкой торгового центра уровень воды и ширина канала несколько больше, однако вода имеет нехарактерный серый цвет (рисунок 2).

Рисунок 2 - Участок между мостом через ул. Горького и парковкой торгового центра

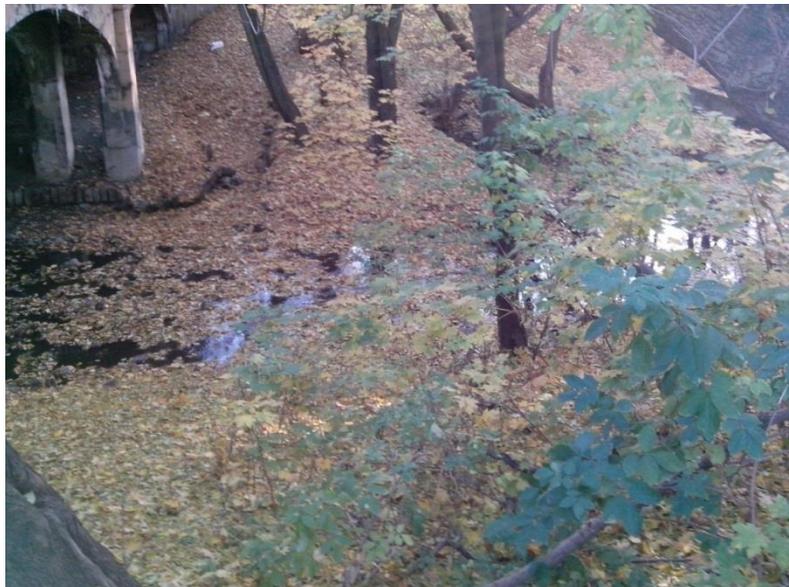
Участок от Советского проспекта до границы Калининградского Зоопарка по-прежнему остался без должного внимания. У моста через ул. Брамса от ручья идет сильный запах канализации (рисунки 3,4).

Рисунок 3 - Ручей в районе моста на ул. Брамса

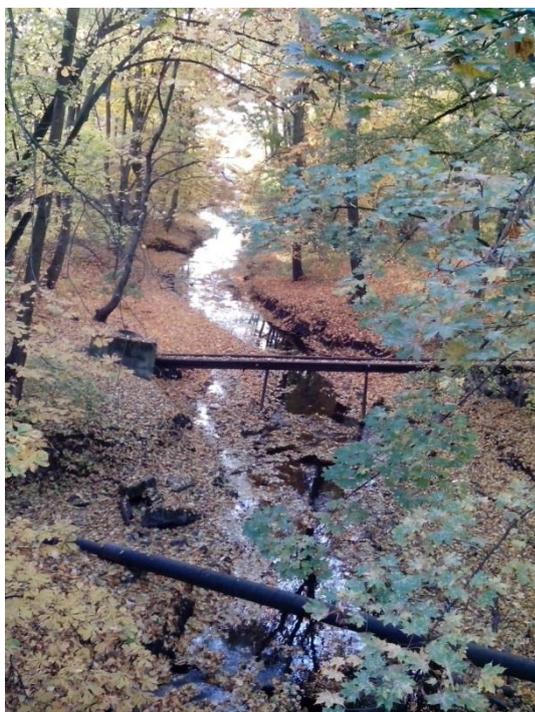
Рисунок 4 – Участок ручья Паркового в районе ул. Брамса
