## НЕКОТОРЫЕ РЕЗУЛЬТАТЫ ИЗЫСКАНИЙ В РАЙОНЕ НАСОСНОЙ СТАНЦИИ № 53 В КАЛИНИНГРАДСКОЙ ОБЛАСТИ

В данной работе представлены некоторые результаты инженерно-гидрометеорологических и экологических изысканий, которые были выполнены в районе насосной станции № 53.

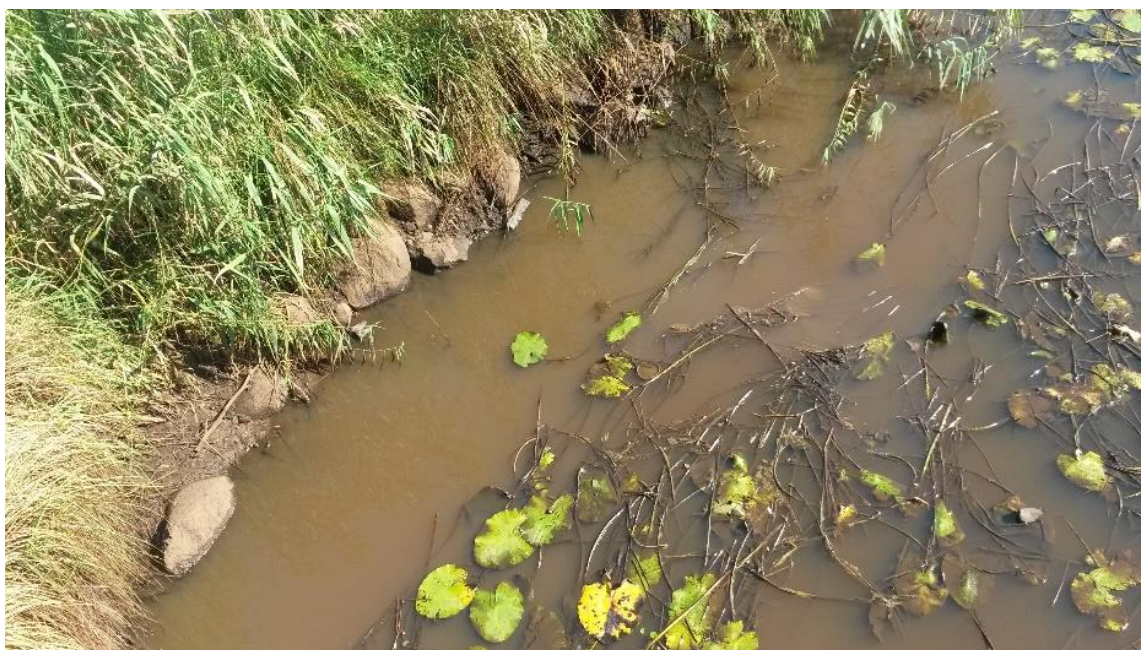
Рисунок 2 – Створ № 1

| Номер створа | Описание |
|---|--|
| 1 | Берега, заросшие травой, болотной растительностью, на водной поверхности кувшинки. Берега крутые, грунт суглинистый, скорость воды – 0,06 м/с (в условиях работы одного насоса) |

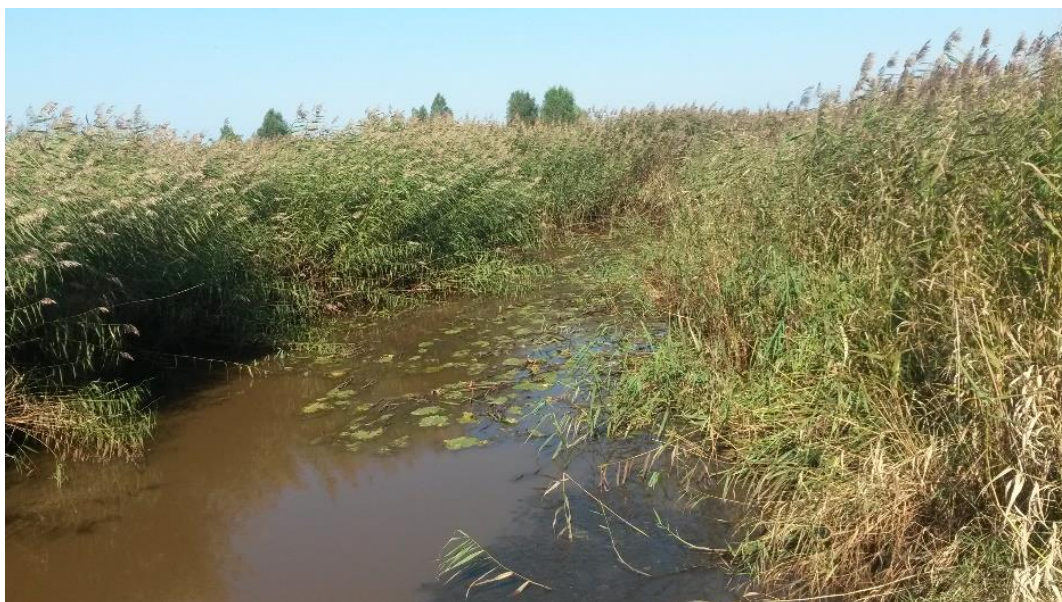
Рисунок 3 – Створ № 2

| Номер створа | Описание |
|---|--|
| 2 | Русло извилистое, берег крутой, заросший рогозом, осокой, местами на водной поверхности наблюдаются ряска, кувшинки, русло очень заросшее, пойма отходит от бровок русла в среднем на 1,0 м, скорость воды – 0,06 м/с |

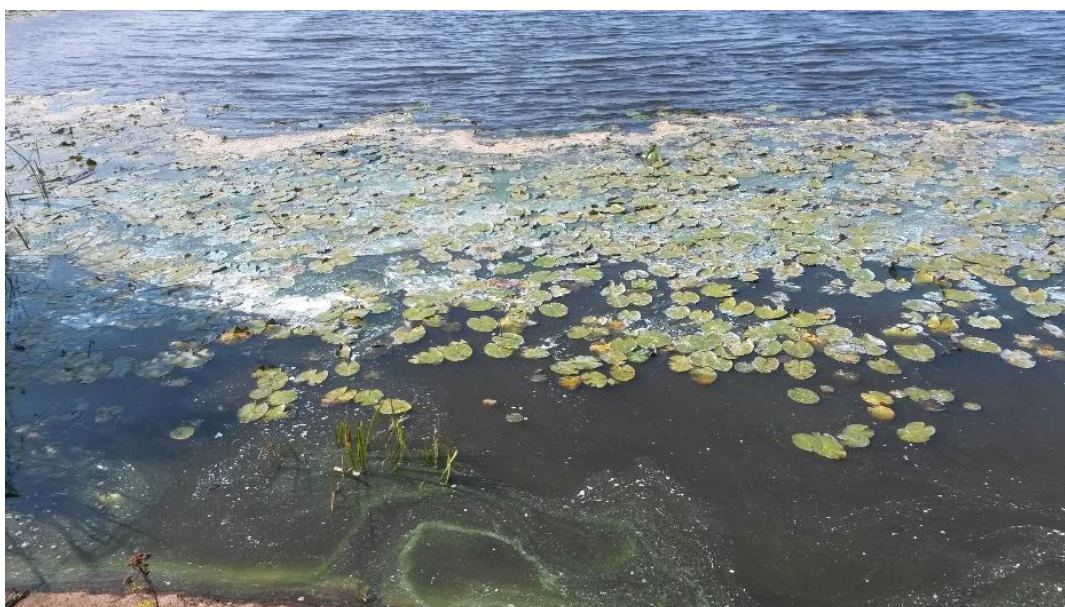
Рисунок 4 – Створ № 3

| Номер створа | Описание |
|---|--|
| 3 | Берега заросшие высшей водной растительностью, русло чистое, пойма широкая. Через отводной канал к берегу, который примыкает к плотине, прибило пену, предположительно возникшую в результате начала работы насосной станции, наблюдается вода интенсивного ржавого цвета. Берега – грунт супесчаный, возле дороги под плитами каменная наброска |

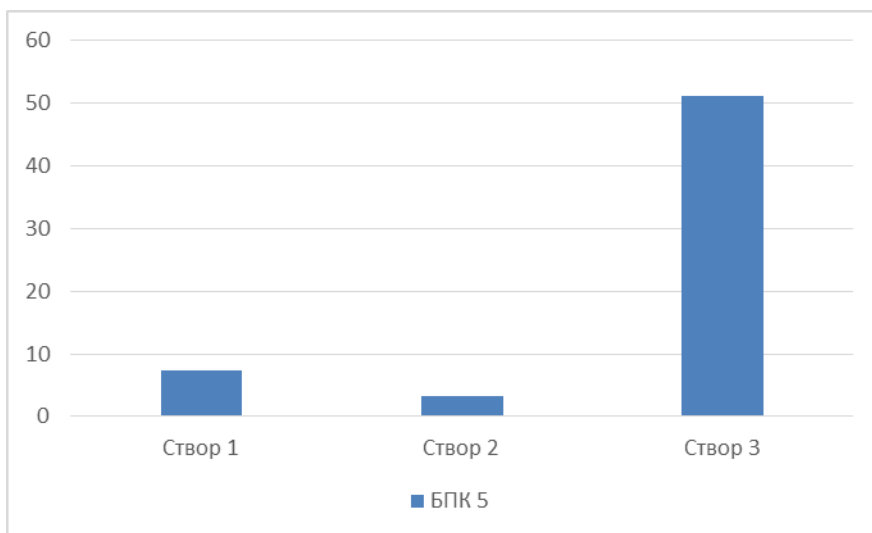
Во всех пробах содержание растворённого кислорода – менее 1,0 мг/дм<sup>3</sup>, данный показатель характеризует кислородный режим водного объекта и имеет очень важное значение при оценке его экологического состояния. Полученное значение растворённого кислорода говорит о загрязнении мелиоративных каналов. На загрязнение исследуемых водных объектов указывают и полученные значения БПК<sub>5</sub> и ХПК. Все пробы имели запах, который был оценён как количественно (в баллах), так и качественно: в створе № 1 – запах землистый, в створах № 2 и 3 – гнилостный. Вода имела выраженную цветность: створ № 1 – желтовато-коричневую, створ № 2 – желтоватую, створ № 3 – желтовато-зелёную. Цветность также была определена количественно (в градусах). Значение рН во всех пробах не выходило за пределы 6,5.

Рисунок 5 – Результаты анализа проб воды по БПК<sub>5</sub>

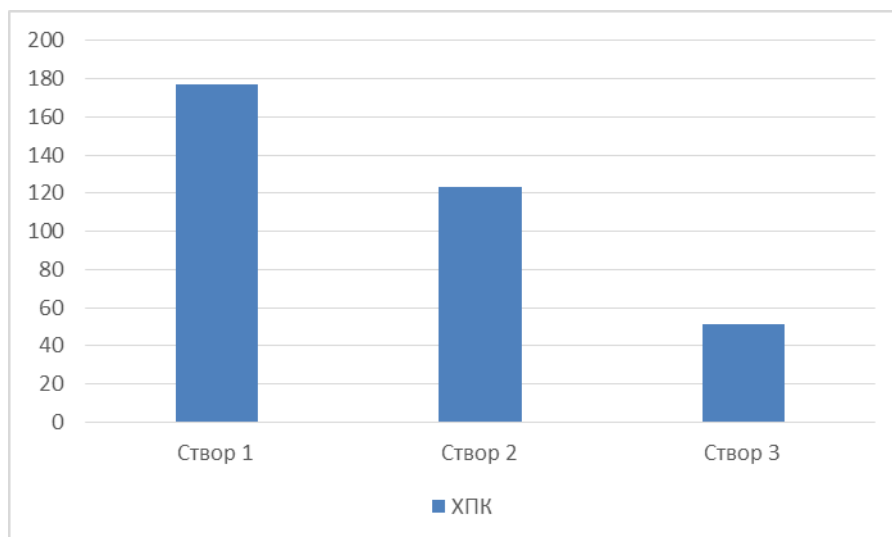
Рисунок 6 – Результаты анализа проб воды по ХПК

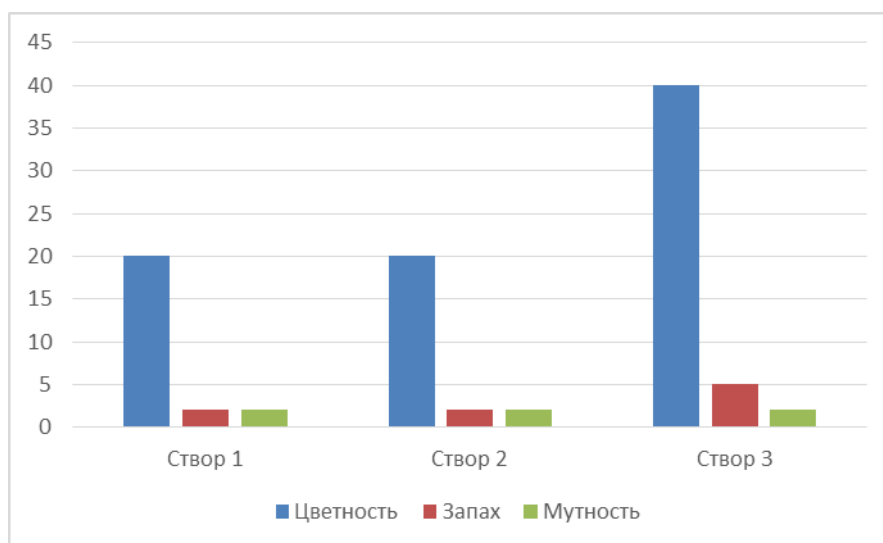
Рисунок 7 – Результаты анализа проб воды в створах

Кроме того, в створе № 3 наблюдается превышение ПДК по аммонии.
