ОСОБЕННОСТИ ВИЗУАЛЬНОЙ ОЦЕНКИ ОПАСНОСТИ СТОЛКНОВЕНИЯ НА СУДАХ С ПОЛУСФЕРИЧЕСКОЙ ФОРМОЙ МОСТИКА

FEATURES OF VISUAL COLLISION HAZARD ASSESSMENT IN A SHIP WITH A HEMISPHERICAL FORM OF THE BRIDGE

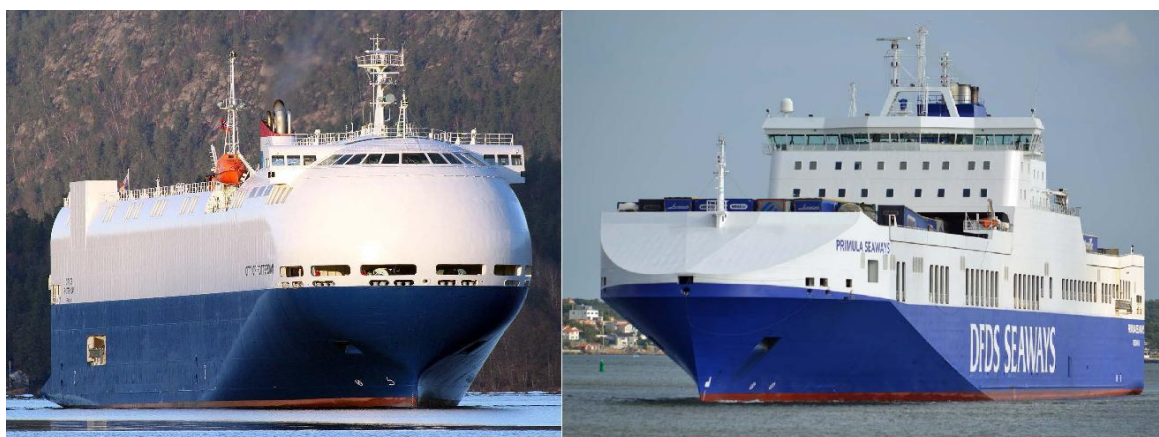
Рисунок 1 – Автомобилевоз «City of Rotterdam» (слева) и паром «Primula Seaways» (справа)

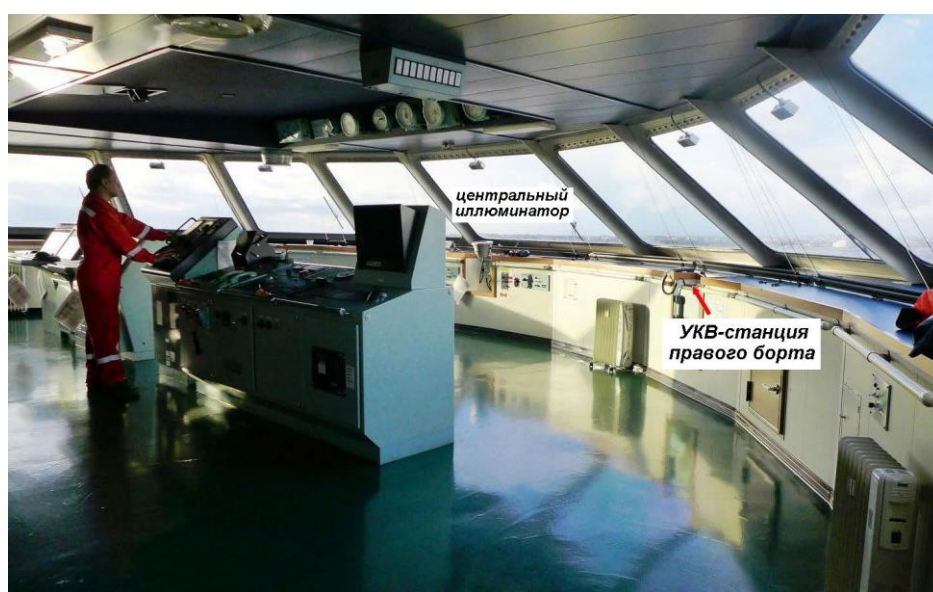
Автомобилевоз «City of Rotterdam» (таблица, рис. 1) 3 декабря 2015 г. столкнулся с паромом «Primula Seaways» (таблица, рис. 1) в устье р. Хамбер (рис. 2), впадающей в Северное море на востоке Великобритании. В ходе расследования было установлено, что выходящий из порта Иммингем «City of Rotterdam» находился в северной части судоходного канала на пути входящего парома, однако лоцман был дезориентирован после того, как посмотрел в иллюминатор полусферического мостика (рис. 1) [7]. Автомобилевоз «City of Rotterdam» имеет нестандартный дизайн, и дезориентация была вызвана «иллюзией относительного движения», которая заставила лоцмана подумать, что паром движется в направлении его взгляда [7]. Нос (носовая надстройка) «City of Rotterdam» был специально спроектирован в виде полусферы (рис. 1) для уменьшения сопротивления ветра и, как следствие, экономии топлива. По этой причине мостик имеет нестандартную полусферическую (полукруглую) форму (рис. 3).

Рисунок 3 – Мостик «City of Rotterdam»

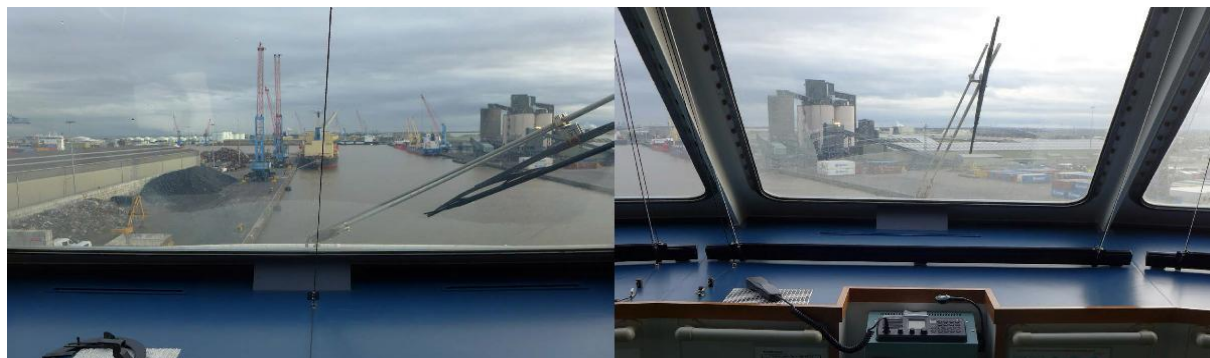
тический курс с воспринимаемым визуальным направлением движения, была обусловлена тем, что при лоцманском (глазомерном) способе проводки эгоцентрическая система координат, как правило, оказывается доминирующей. При этом даже эпизодическое наблюдение через боковой иллюминатор (т.е. временная смена системы отсчета с экзоцентрической (судовой) на эгоцентрическую) каждый раз «возвращало» бы иллюзию относительного движения. Иными словами, природа этой иллюзии такова, что, даже после ее идентификации и преодоления, она регулярно и внезапно появляется вновь (рис. 7).

Рисунок 7 – Окружающая обстановка, наблюдаемая через центральный (слева) и боковой (справа) иллюминаторы «City of Rotterdam»

Объективности ради следует заметить, что ошибочные выводы лоцмана «City of Rotterdam» были подтверждены вахтенным помощником капитана «Primula Seaways», в 20:37 согласившегося по УКВ, что имеет место расхождение левыми бортами. Поскольку было темно, внутренний (вертикальный) наклон иллюминатора удалял все объекты на периферии, какие-либо визуальные «подсказки» отсутствовали, то иллюзия в итоге стала непреодолимой.

- позиция вахтенного помощника капитана (или лоцмана) должна находиться по центру (позади репитера гирокомпаса или рулевого);
- следует ограничить время нахождения ВПК перед навигационными дисплеями, передав функцию наблюдения при помощи технических средств другому судоводителю (т.е. обязательное усиление вахты);
- по возможности необходимо использовать переносную (мобильную) УКВ-станцию;
- посредством дополнительного обучения или инструктажа необходимо повышать осведомленность штурманской службы в отношении иллюзии относительного движения и опасности перехода к боковым иллюминаторам.
