ИЗУЧЕНИЕ СОСТОЯНИЯ ГИДРОТЕХНИЧЕСКИХ СООРУЖЕНИЙ В БАССЕЙНЕ РЕКИ АНГРАПЫ

В данной статье представлены некоторые результаты мониторинга гидротехнических сооружений, расположенных на водных объектах в бассейне реки Анграпы.

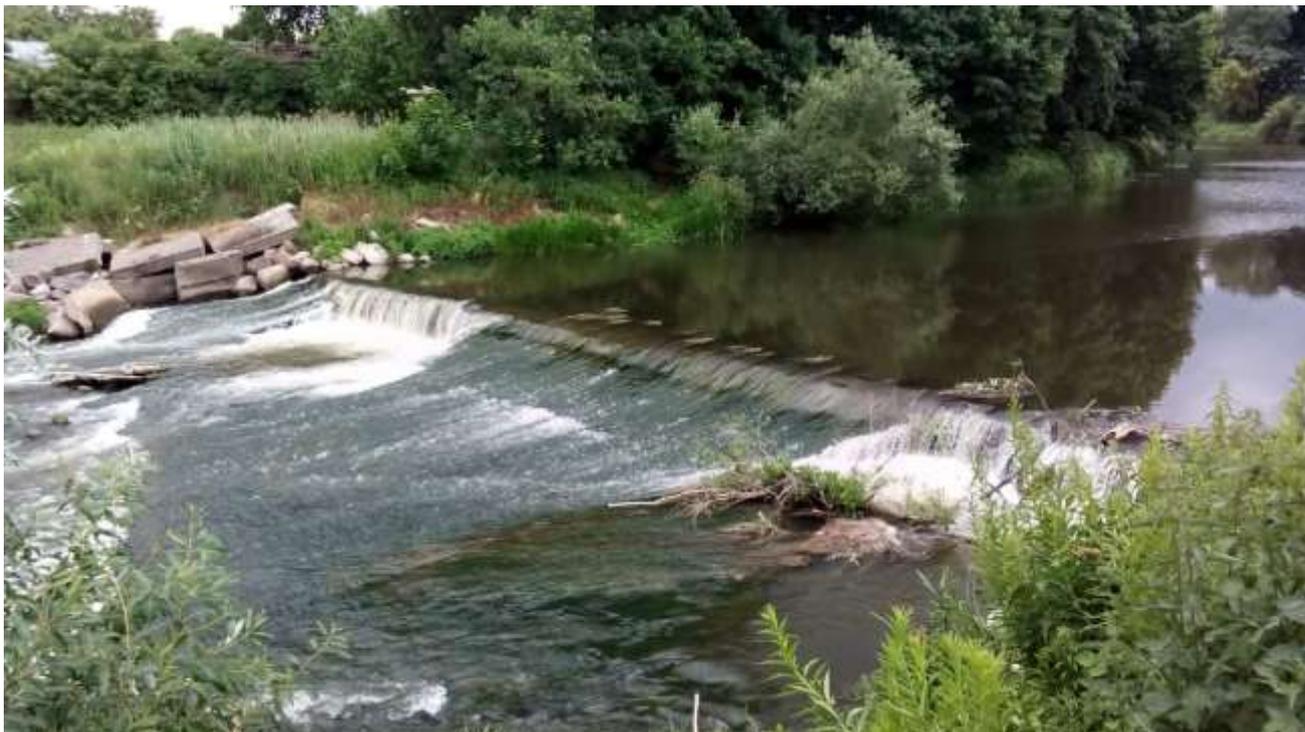
Рисунок 2 – ГТС (плотина) на р. Анграпе (г. Черняховск)

От гидроузла к настоящему времени сохранилась водосливная плотина шириной около 20 м (рис. 2) и колодец (рис. 3), каких-либо регулирующих расходы воды сооружений (водослив, шлюз, затворы) не обнаружено.

Как с левого, так и с правого берега явно видны следы размыва откосов плотины, кроме того установлены нарушения целостности тела плотины. Экспертным методом, с учётом рекомендаций, изложенных в [7], определён уровень потенциальной опасности и уязвимости данного ГТС: коэффициент риска данного комплекса ГТС r_a свыше 0,5, что соответствует «опасному уровню». Данный комплекс ГТС не может эксплуатироваться в проектом режиме. Следует обратить внимание на этот объект, потому что существование плотины необходимо для поддержания сформировавшихся водного и экологического режимов реки.

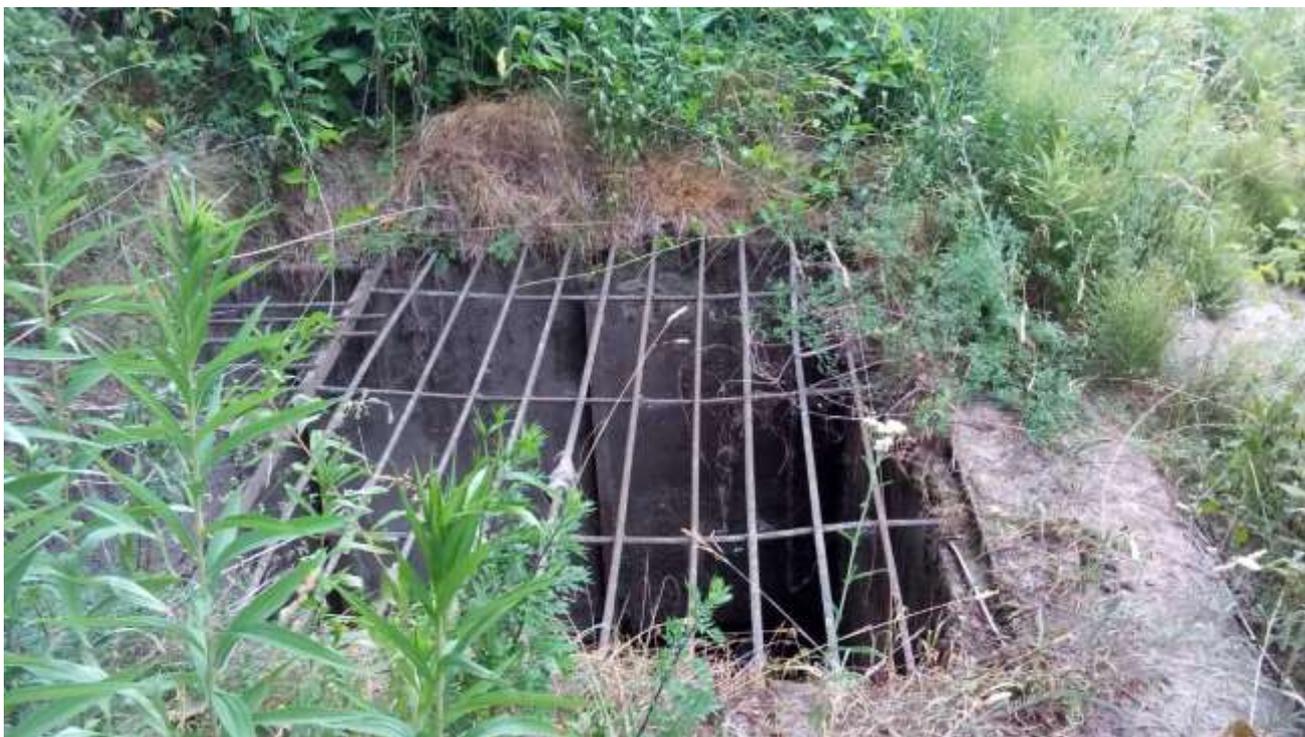
Рисунок 3 – Колодец в составе ГТС на р. Анграпе (г. Черняховск)

Изучив существующие конструкции, используя информацию, полученную в СМИ, в ходе опроса местных жителей, установлено, что данная плотина входила в комплекс ГТС, обеспечивающих судоходство по Черняховскому каналу. Для подпитки Черняховского канала водами р. Анграпы был сооружен гидроузел с плотиной, которая поднимала уровень р. Анграпы (приблизительно на 1,5 м) и по специальному коллектору подавала воду в канал, для чего был предусмотрен колодец.

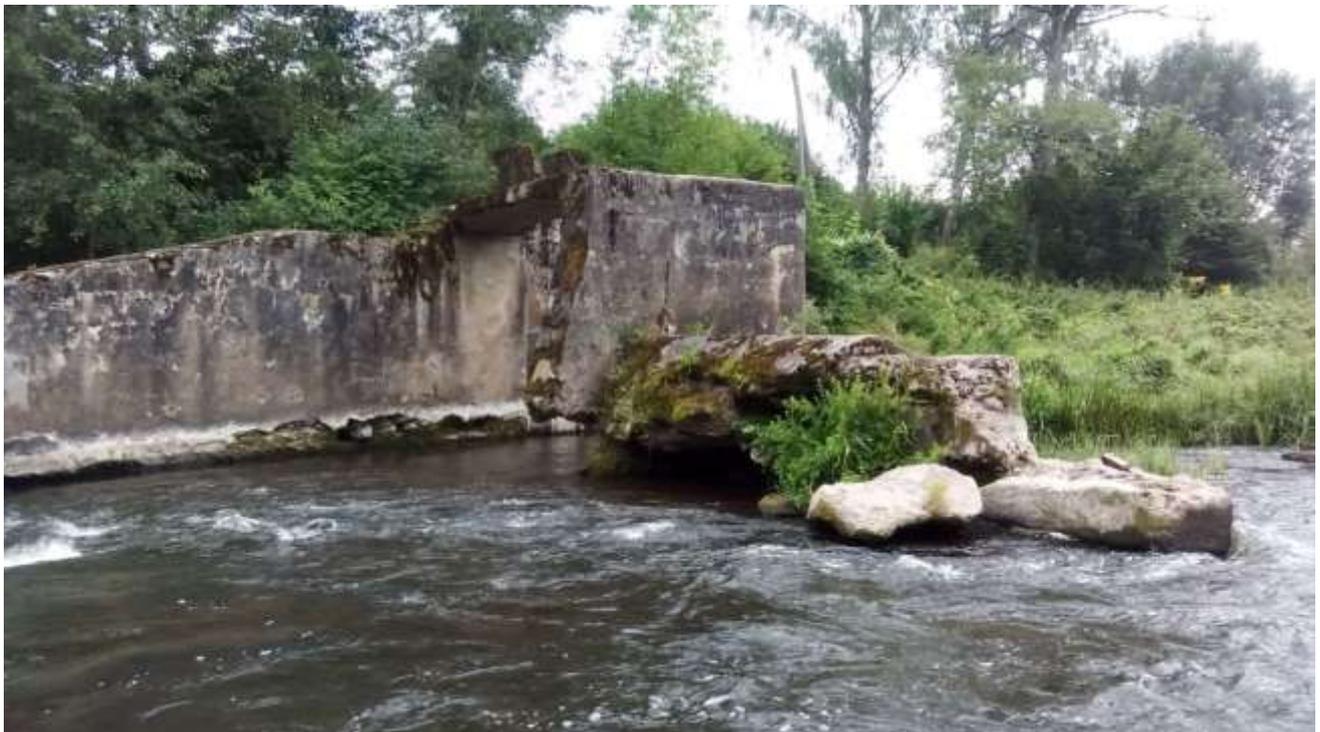
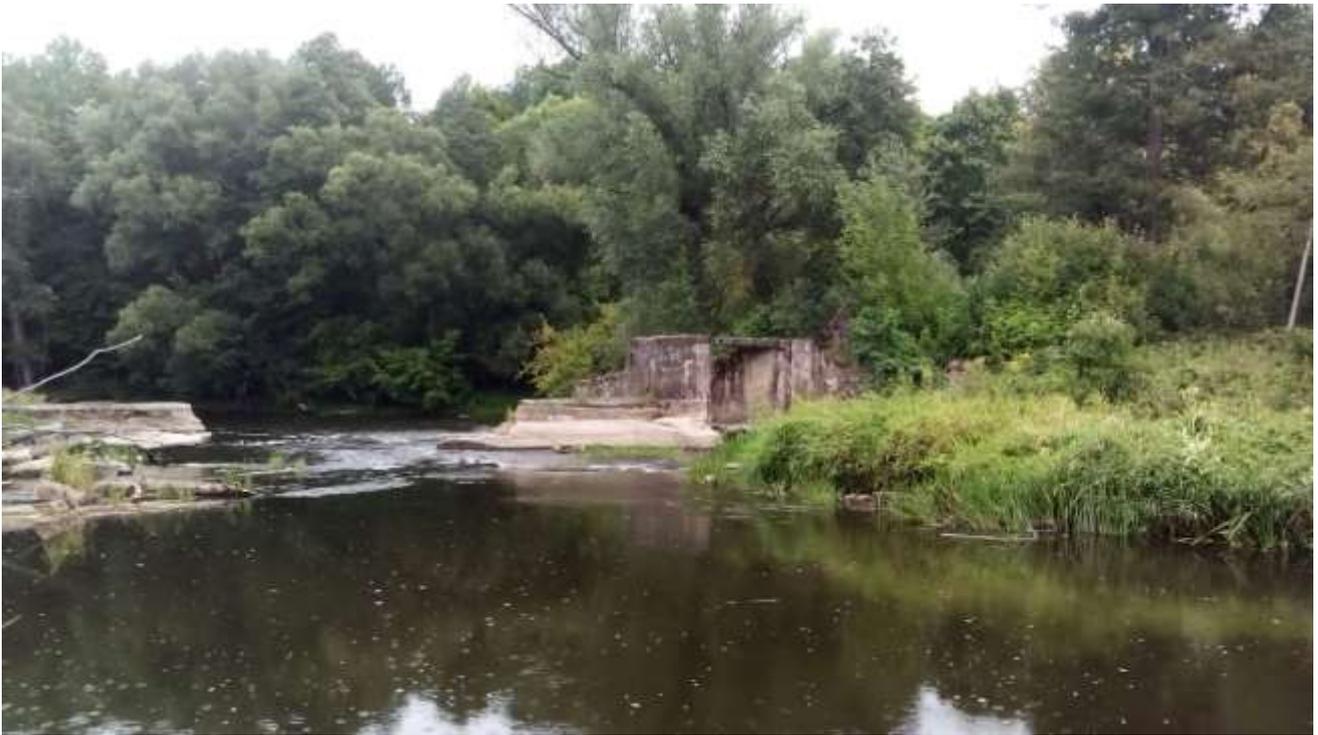
Рисунок 5 – Остатки конструкции ГЭС (плотины)

Озёрского района (рис. 4), которое не внесено в Регистр [6]. По остаткам конструкций, частично заросших растительностью, невозможно определить тип и состав ГТС (рис. 5, 6).

На рис. 5, 6 видно, что с правого берега реки находятся остатки водосливной бетонной плотины, в нижнем бьефе частично сохранилось водобойное сооружение (рис. 7).

Сооружения напорного фронта и прочие полностью разрушены, нет разностей уровней, поэтому водохранилище отсутствует. Ввиду отсутствия ГТС, оценка их потенциальной опасности не проводилась. С точки зрения гидрологии, для водного объекта имеют место негативные последствия нахождения разрушенного сооружения в русле реки – размывы.

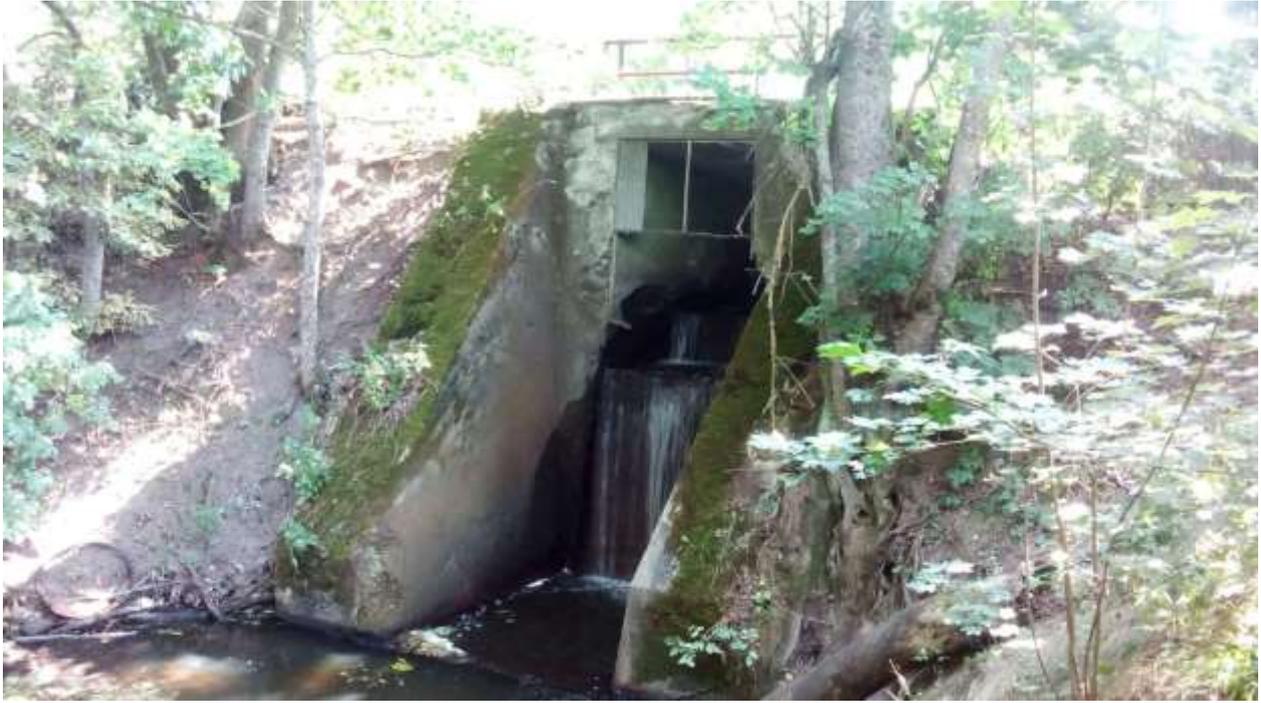
Рисунок 9 – Водобросное сооружение

При обследовании выявлена плотина грунтовая шириной по гребню около 4,0 м, проезжая, с бетонным покрытием (рис. 9-11). Откосы плотины без материального крепления:

Разрушения тела плотины, в том числе в местах её сопряжения с берегами, не наблюдается. Для пропуска паводковых и дождевых расходов и обеспечения безаварийной работы гидроузла в его составе предусмотрено водосбросное сооружение. В состав сооружения водосбросного тракта входят водослив и сопрягающее сооружение. При небольшой длине водосбросного тракта сопряжение выполнено в виде трёхступенчатого перепада. Высота ступеней перепада примерно от 0,5 до 1,5 м, за последней ступенью сохранилась водобойная плита, дальше которой имеются остатки крепления каменной наброской дна и откосов реки.

На момент обследования входное отверстие закрыто доверху досками, таким образом, регулирование расхода не происходит. Уровень воды в верхнем бьефе находится на расстоянии не более 0,5 м от гребня плотины. Через зазоры досок происходит переток воды в нижний бьеф. Разность уровней верхнего и нижнего бьефов составляет около 3,0 м.

Значительных повреждений бетонных конструкций водослива не обнаружено, за исключением сколов у входного отверстия.

Однако замечено, что сооружение не эксплуатируется должным образом, что может привести к переполнению водохранилища, разрушению плотины и водосброса, следовательно, к затоплению прилегающей территории.

Экспертным методом, с учётом рекомендаций, изложенных в [7], определён уровень потенциальной опасности и уязвимости данного ГТС, коэффициент риска r_a свыше 0,5, что соответствует «опасному уровню». Данный комплекс ГТС не может эксплуатироваться в проектном режиме.

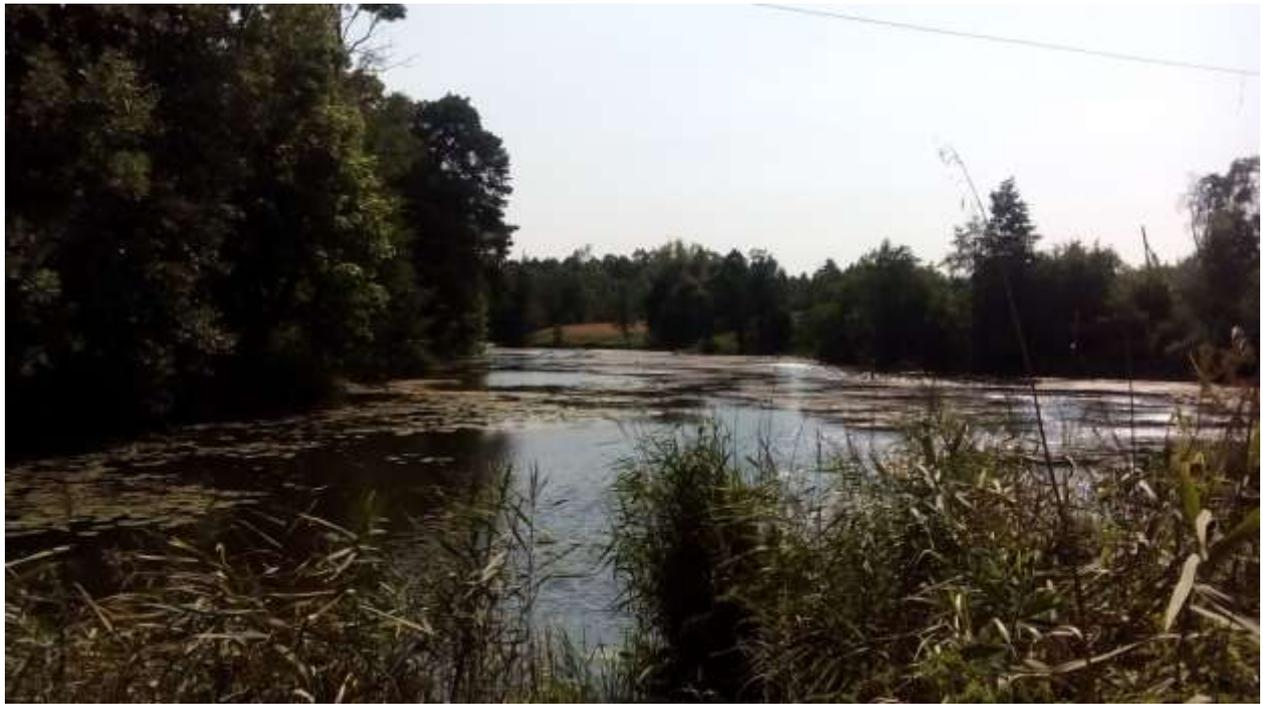
Рисунок 11 – Верхний бьеф (камыш растёт на откосе)

в нижнем бьефе заросшие травой, кустарником и деревьями, в верхнем – камышом. Выходы фильтрационного потока на низовой откос не обнаружены.
