РЕЗУЛЬТАТЫ ИССЛЕДОВАНИЯ СОВРЕМЕННОГО СОСТОЯНИЯ РУЧЬЯ ГАГАРИНСКОГО (Г. КАЛИНИНГРАД)

В статье представлены результаты полевых и лабораторных исследований, выполненных в ходе мониторинга ручья Гагаринского, протекающего по территории города Калининграда. Полученные данные позволят оценить состояние водного объекта и разработать комплекс мер по восстановлению и улучшению его состояния.

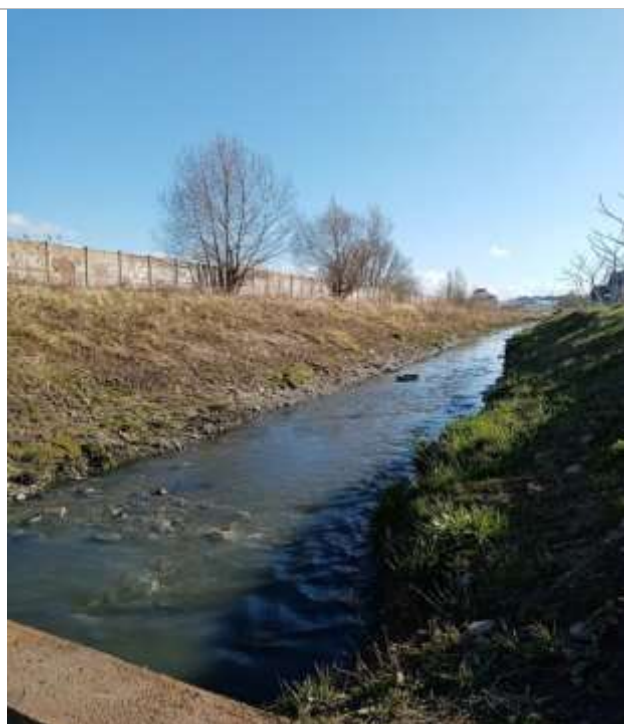
Рисунок 3 – Створ № 1
(ул. Совхозная, апрель 2022)

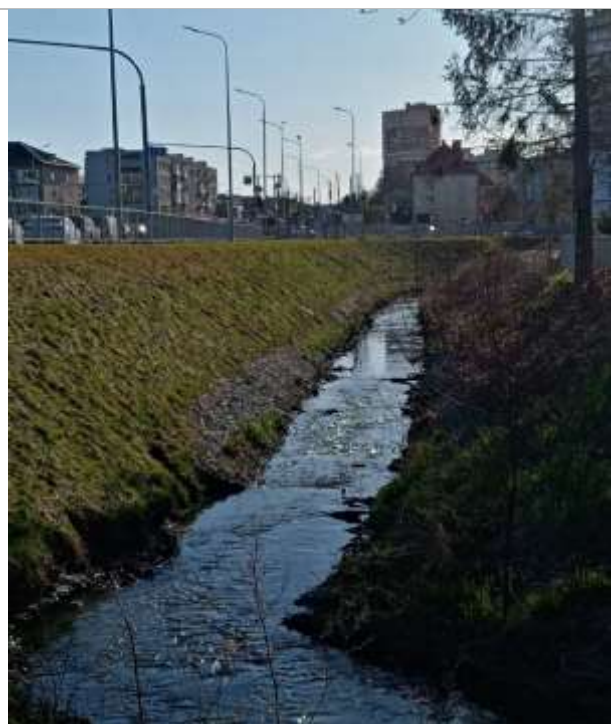
Рисунок 4 – Створ № 2
(ул. Гагарина, апрель 2022)

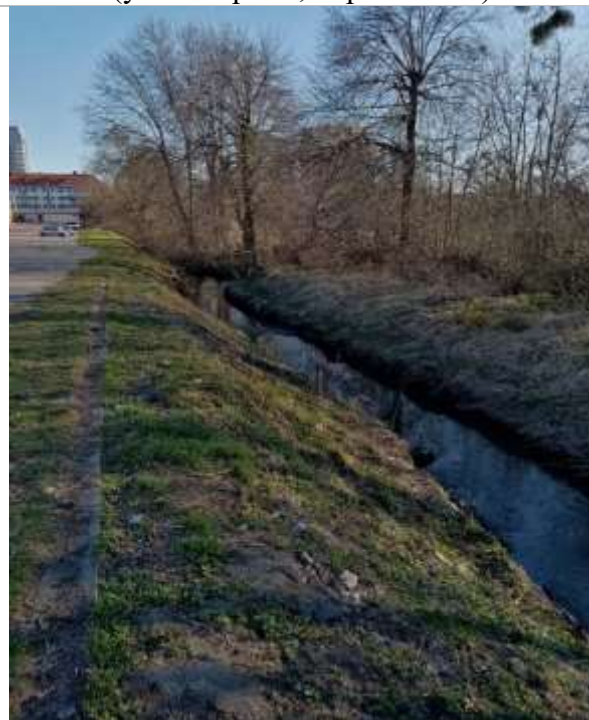
Рисунок 6 – Створ № 4
(ул. Физкультурная, апрель 2022)

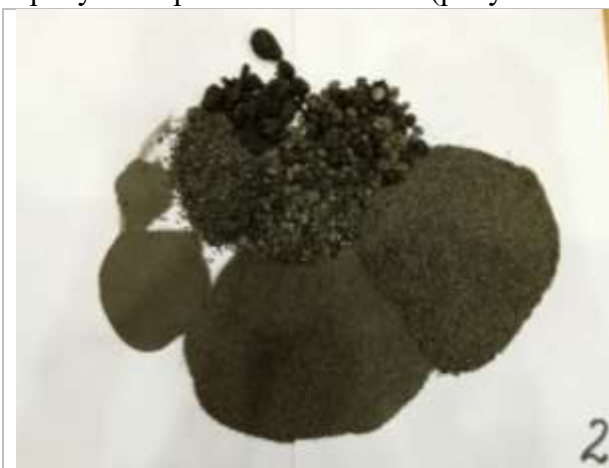
Рисунок 7 – Фракции донных отложений (створ № 2)

Диаметр частиц, d, мм	10	5	2	1	0,5	0,25	0,1	≤0,1
Процент по отдельным фракциям, %	2,7	5,5	6,9	8,4	32,3	40,1	3,6	0,5

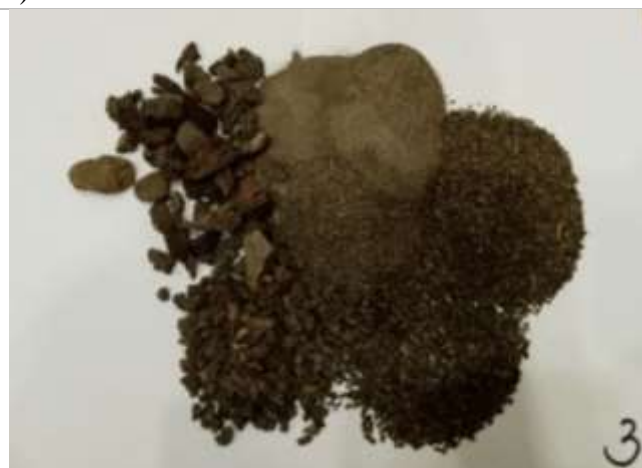
Рисунок 8 – Фракции донных отложений (створ № 3)

Диаметр частиц, d, мм	10	5	2	1	0,5	0,25	0,1	≤0,1
Процент по отдельным фракциям, %	19,4	14,5	13,4	15,1	13,8	11,3	7,1	5,4

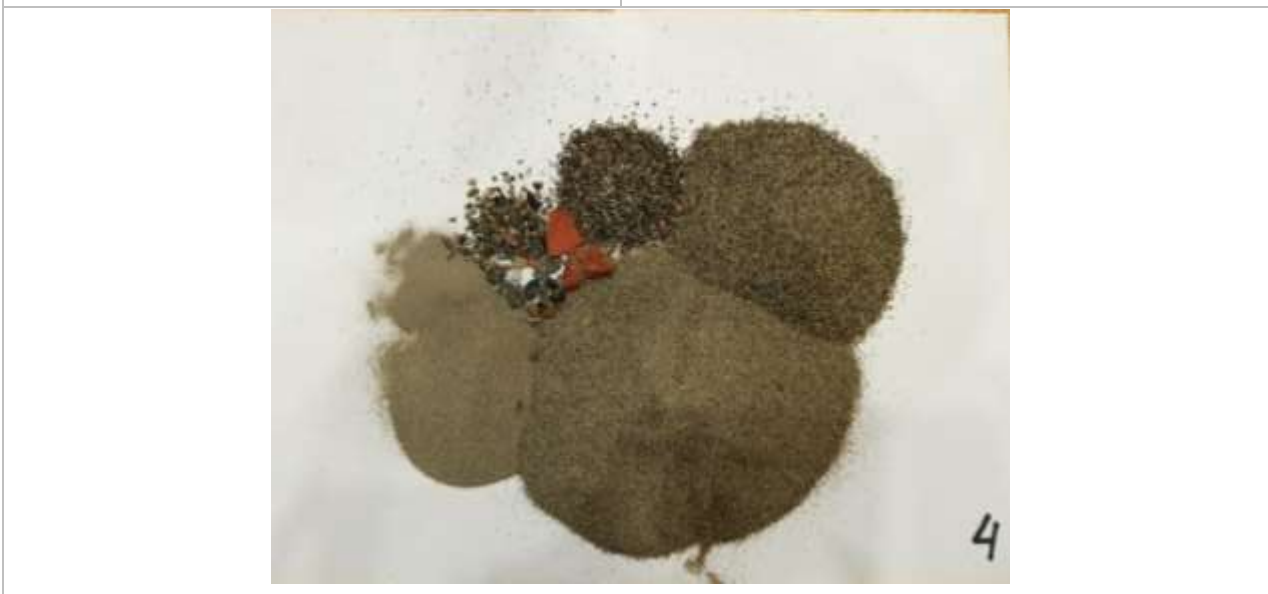
Рисунок 9 – Фракции донных отложений (створ № 4)

Диаметр частиц, d, мм	10	5	2	1	0,5	0,25	0,1	≤0,1
Процент по отдельным фракциям, %	0,9	0,9	0,9	0,8	25,4	61,8	8,6	0,7
