К ВОПРОСУ О СОСТОЯНИИ МАЛЫХ ВОДНЫХ ОБЪЕКТОВ УРБАНИЗИРОВАННЫХ ТЕРРИТОРИЙ

А.С. Кочкарева, студентка, ya.nst-395@yandex.ru
Н.Р. Ахмедова, доцент, natalya.ahmedova@klgtu.ru
ФГБОУ ВО «Калининградский государственный
технический университет»

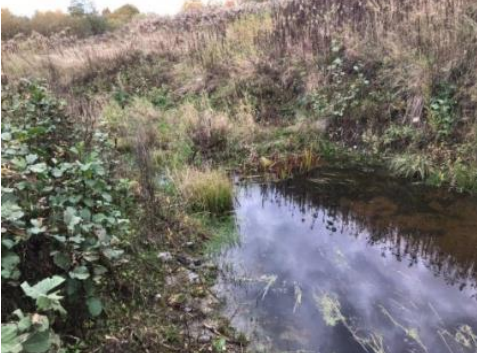
Описание	Фотография
<p>1-й створ расположен в пос. Отважное. Русло реки заросшее травой, дно сложено глиной, донные отложения отсутствуют, скорость течения водотока 0,001 м/с. Координаты - 54.619578, 20.578093</p>

Первый створ принят как эталонный, в связи с низкой антропогенной нагрузкой в данной местности, а все последующие расположены вблизи от обнаруженных мест выпуска сточных вод (50 м выше и ниже по течению).

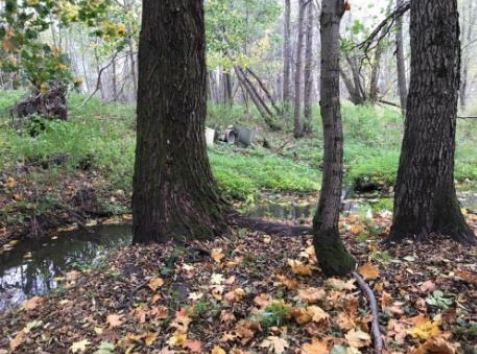
<p>2-й створ расположен вблизи АЗС № 33 «Сургутнефтегаз» в 50 м выше по течению от обнаруженного выпуска. Русло реки в опавших листьях, на берегах растут деревья, донные отложения представлены илистым песком черного цвета, скорость течения водотока 0,022 м/с. Координаты - 54.656643, 20.549117</p>

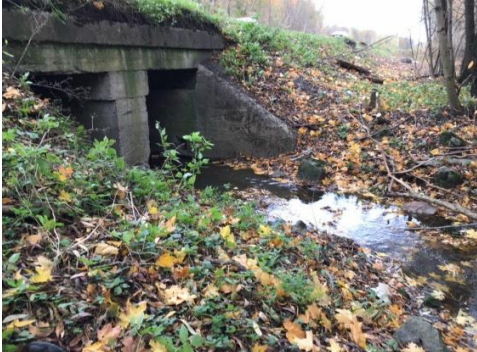
<p>3-й створ расположен вблизи АЗС № 33 «Сургутнефтегаз» в 50 м ниже по течению от обнаруженного выпуска. Русло реки завалено обломками веток и опавшими листьями, на берегах растут деревья, донные отложения представлены илистым песком черного цвета, на дне имеются кирпичные обломки. Координаты - 54.657560, 20.548688</p>

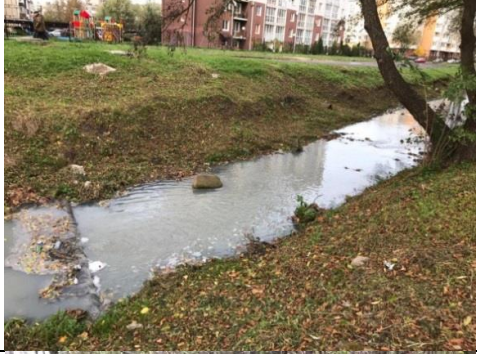
<p>4-й створ расположен вблизи ОАО "Калининградский тарный комбинат". Над руслом реки проходят инженерные коммуникации, берега заросшие травой и деревьями, донные отложения представлены вязкой черной субстанцией с песком и включениями гравия, скорость водотока 0,956 м/с. Координаты - 54.687602, 20.529330</p>

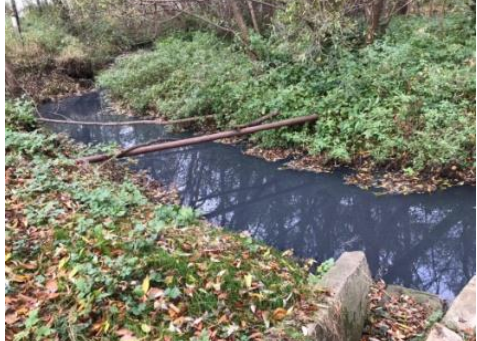
<p>5-й створ расположен на р. Лесной в 50 м ниже по течению от места впадения в нее канала Л-2. Берега заросшие травой и деревьями, в русле подпор из-за расположенного в нем ствола дерева, скорость водотока 0,055 м³/с. Координаты - 54.664355, 20.541041</p>

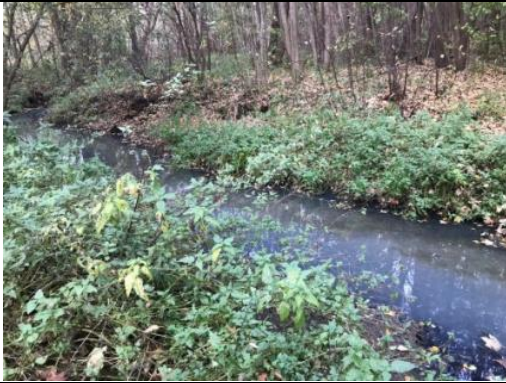
Описание	Фотография
<p>6-й створ расположен на канале Л-2 в 50 м выше по течению от места впадения в р. Лесную. Берега заросшие травой и деревьями. Координаты - 54.662842, 20.540945</p>

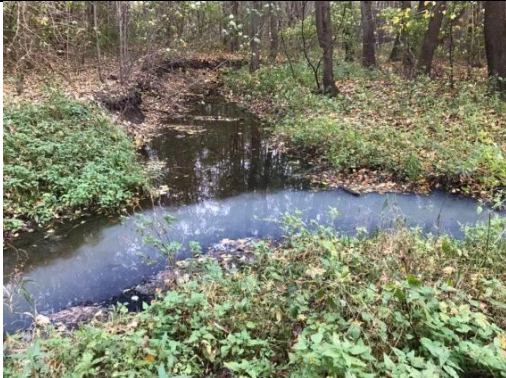
<p>7-й створ расположен на р. Лесной в 50 м выше по течению от места впадения канала Л-2. Берега заросшие травой и деревьями. Координаты - 54.663033, 20.543426</p>
