## ДИНАМИКА ИЗМЕНЕНИЯ ШИРИНЫ ПЛЯЖА В ОТДЕЛЬНЫХ РАЙОНАХ МОРСКОГО ПОБЕРЕЖЬЯ ГОРОДА ЗЕЛЕНОГРАДСКА

П.С. Масуров, студент 4-го курса бакалавриата  
e-mail: [pmasurov@mail.ru](mailto:pmasurov@mail.ru)

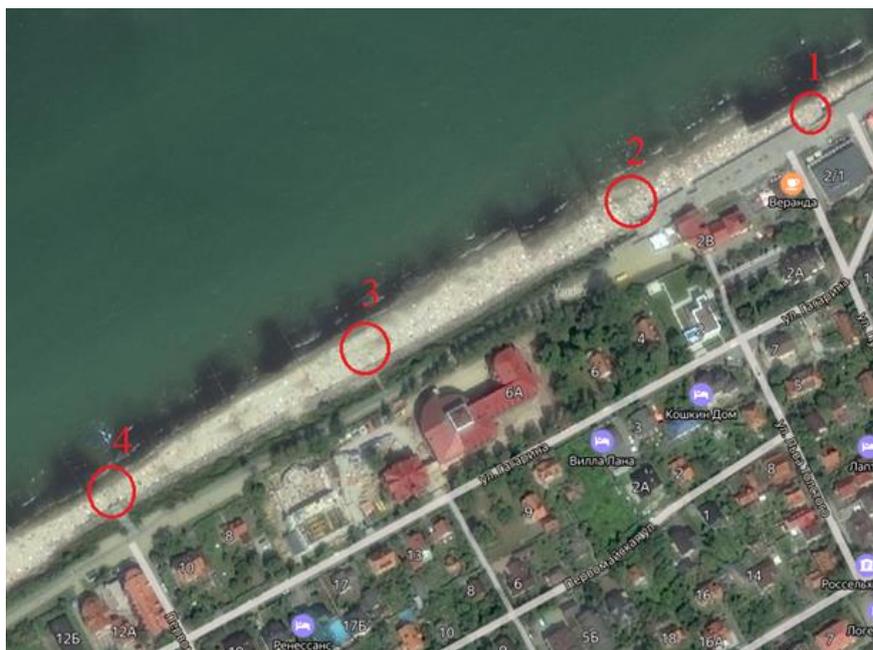
Рисунок 1 – Точки 1–4 измерений ширины пляжной полосы

В качестве мест измерений были приняты спуски к пляжу с лестницами. Точка № 1 находится в районе пересечения ул. Пушкина и променада г. Зеленоградска. Точка № 2 вблизи пересечения ул. Толстого и променада города, ориентир – кафе «У Нептуна». Место измерения № 3 находится напротив центра детского и семейного отдыха ОАО «РЖД» «Локомотив». Точки № 4 и 5 расположены в районе ул. Гагарина, д. 12 и 16а соответственно. Последнее место измерений под номером 6 расположено у спуска к морю вблизи отеля «Априори».

Объектом исследования в нашей работе являются собственные систематические измерения ширины пляжной полосы г. Зеленоградска. Измерения проводились каждую неделю с 21 сентября 2019 г. по 8 февраля 2020 г. в различных, заранее выбранных фиксированных точках (рис. 1, 2).

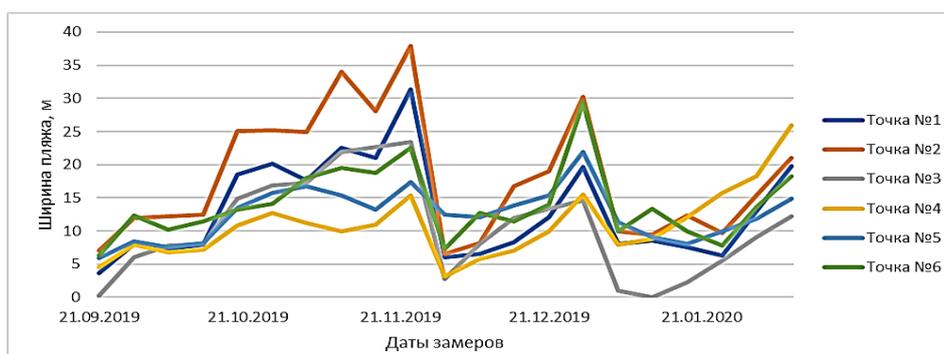
Рисунок 3 – Точки 1–6 измерений ширины пляжной полосы

Исходя из полученных графиков, в первую очередь обращают на себя внимание участки, на которых ширина береговой линии в определенные периоды времени сильно сокращается или исчезает вовсе (точка № 3). Также наиболее подверженными волновой абразии, относительно других точек измерения, являются точки № 1, 2 и 4. Следует заметить, что эти места расположены в непосредственной близости к променаду г. Зеленоградска, в то время как точки № 5 и 6 находятся на значительном отдалении от него.

Кроме того, диаграмма наглядно свидетельствует о том, что в период между штормами происходит естественный намыв песка, как следствие, пляж восстанавливается. Исходя из этого можно сделать вывод, что тенденция к восстановлению у пляжа есть, при правильно подобранных БЗС можно попытаться сохранить собственный прогресс пляжа в естественном намыве песка, не прибегая к предлагаемым искусственным методам.

Кроме того, согласно построенному графику ширина береговой линии изменяется с большим диапазоном в точках № 1, 2 и 3, которые расположены в непосредственной близости к променаду. Одна из основных причин этого явления – угол откоса пляжа. Дело в том, что возле променада пляж имеет гораздо меньшую разницу между высотами, расположенными у воды и непосредственно на максимальном от нее отдалении.

Для начала измерения представим в виде таблицы (табл. 1). Затем для наглядности изобразим все в виде графиков (рис. 3).

Однако эта, казалось бы, положительная характеристика имеет и обратный эффект, а именно то, что после штормов берега с большими значениями угла откоса дольше восстанавливают свою ширину.

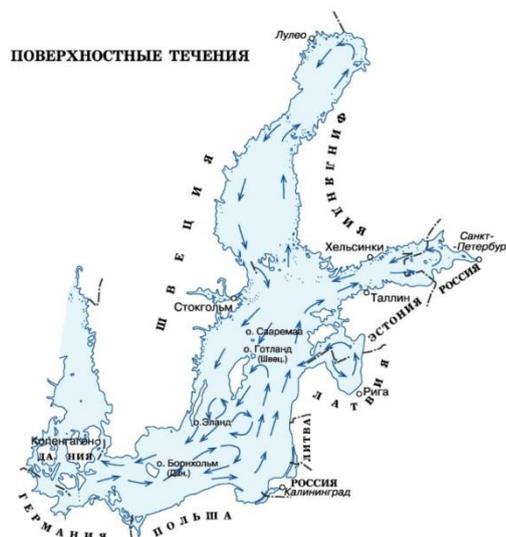
#### Рисунок 4 – Поверхностные течения Балтийского моря

Изучив карту поверхностных течений Балтийского моря (рис. 4), можно заметить, что в районе г. Зеленоградска течения направлены на северо-восток.

Следовательно, песок, переносимый этими водами, проходит путь вдоль береговой линии от Зеленоградского побережья к Куршской косе. Это наглядно видно по отложениям песка относительно бун (рис. 5), они всегда с левой стороны, что также свидетельствует о направлении волновой активности.
